Dokumentation av MODERN ARKITEKTUR i Norrbotten

TINGSHUS, PAJALA

Lina Karlsson 2006

Dnr 353-2006

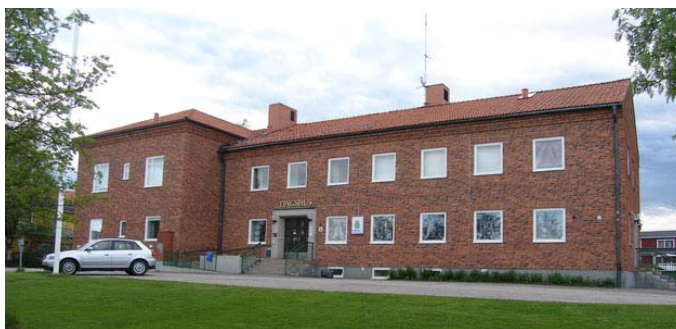
*Tingshuset från öster.
Nbm acc.nr 2006:158:02*

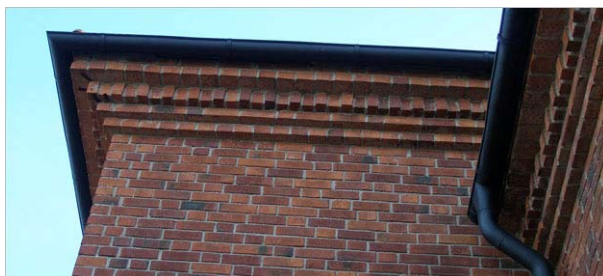
Takfot och trappstegsfris.
Nbm acc.nr 2006:158:18

Fasaderna är sparsamt ornamenterade. Fasadteglet har använts som utsmyckning; murade partier ovan fönstren med löpsidor på högkant, kraftig, utkragad takfot, trappstegsfris, gesims med tandsnitt på nordgaveln och främst den fasaddekoration som skapas av teglet i sig med sina varierande nyanser och skiftningar.

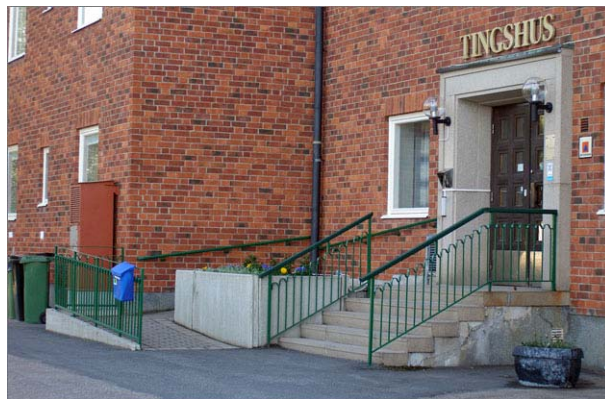
Nbm acc.nr 2006:158:21

Entrén till tingshuset med naturstensomfattad teakport och senare tillkommen ramp.

Huvudentrén på östfasaden har en trappa med ytskikt i betongsten lika grunden. Plan- och sättsteg är utförda i granit. Dubbelporten i teak omges av en djup granitomfattning med stramt huggna reliefer. På överliggaren finns ett droppbleck i koppar och ovan entrépartiet står "Tingshus" i guldfärgade versaler. Porten som tidigare var laserad är idag mörkt brunt målad och är nedtill försedd med bleck i rostfri plåt. Järnräcket är i stramt utförande och likt överliggarna i trä målat klargrönt. Den tillbyggda rampen som löper söder om trappan runt en fyrkantig blomlåda i betong, har plan i betongsten och nytillverkat räcke i utförande lika broräcket.

Den i 1990-talets mitt tillkomna rampen vid entrén utfördes med ytskikt av marktegel, enligt bygglovshandlingarna Skanska Prefabs markstenssystem Munk eller liknande. Den anlades på inom stödmur utfylld sandbädd. Delar av ursprungliga trappräcken söder om porten togs bort och nya räcken i stål utfördes och grönmålades lika befintliga.⁵¹

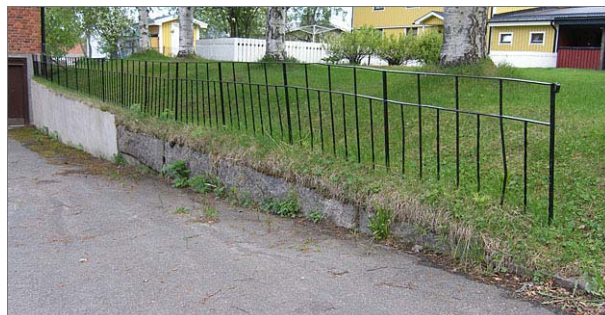
Nbm acc.nr 2006:158:29

Smidesstaket vid den tidigare garagenerfarten.

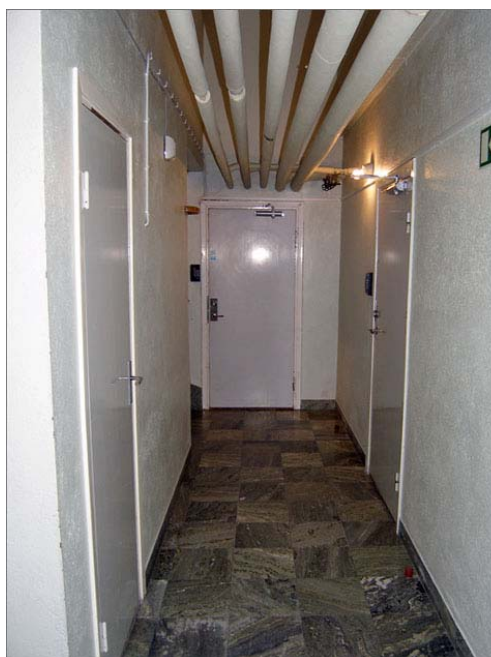
Källarkorridor med kalkstensgolv.
Nbm acc.nr 2006:159:29

Källarens betongväggar är vitmålade, förutom en korridor som svampmålats i mintgrönt. Golven varierar i de olika utrymmena, med ytskikt i både kalksten, plastmattor, linoleummattor och stengolv. Taken är vitmålade.

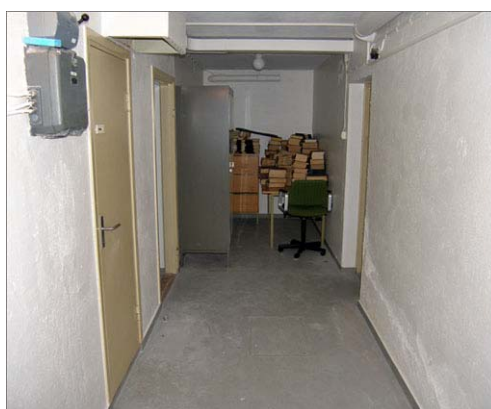
Källarkorridor med betonggolv, vita väggar och gulmålade dörrar.
Nbm acc.nr 2006:159:30

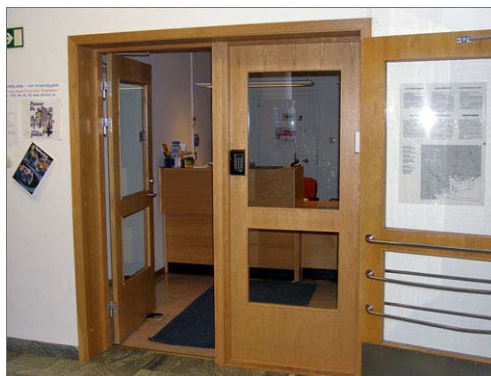
*Receptionens dörrar är gestaltade för att anpassas till ursprungliga (till höger).
Nbm acc.nr 2006:159:04*

Receptionen (förändrad 1995/96) har karmverk av ekfanér och glasningslister i massiv ek. Dörrkarmar är utförda i ekfanér klass A, dörrblad utfördes med tät stomme av fiberlamell med 6 mm ytskiva och ytskikt av ekfanér. Alla ytskikt laserades i likadan nyans som övriga ekytor i entrén. Entréhallens norrvägg, väggar och tak i receptionen samt radiorummets vägg mot receptionen målades nu om i kulör lika befintliga målade ytor. Den samtidigt insatta hissen målades vit.⁵²

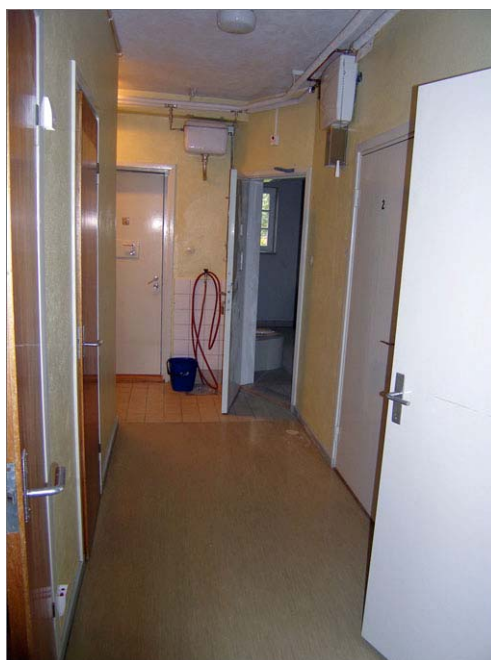
*Korridor i häktesavdelningen.
Nbm acc.nr 2006:159:18*

Arrestavdelningens korridor har dels linoleum-, dels klinkergolv, ljust gulmålade betongväggar och vitmålat tak. Korridoren flankeras av arrestlokaler, förråd samt toalett. Den större häktscellen har röd platsmatta, gula stänkmålade väggar och vita tak. Golv- och väggfasta möbler i form av en toalett, en brits samt ett bord finns i rummet.

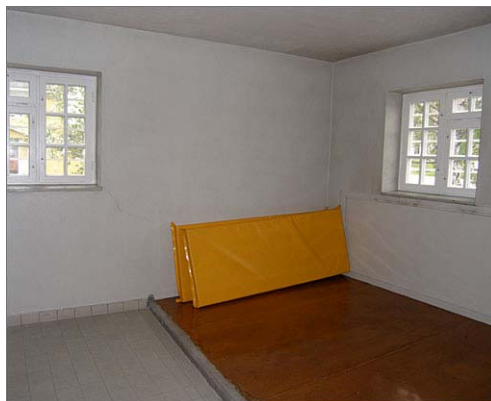
Fyllecellen från öster.
Nbm acc.nr 2006:159:22

Fyllecellen har ljust gråmålade väggar och tak och golv till hälften klinkerklätt, till hälften lutande och försett med lackat skivmaterial (avsett att madrasseras). Inredningen utgörs av en golvfast toalett. Toaletternas spolningsanordningar finns i korridoren. En mindre häktscell används idag som förråd och har ursprungliga ytskikt; gråmönstrad linoleummatta samt vitmålade väggar och tak.

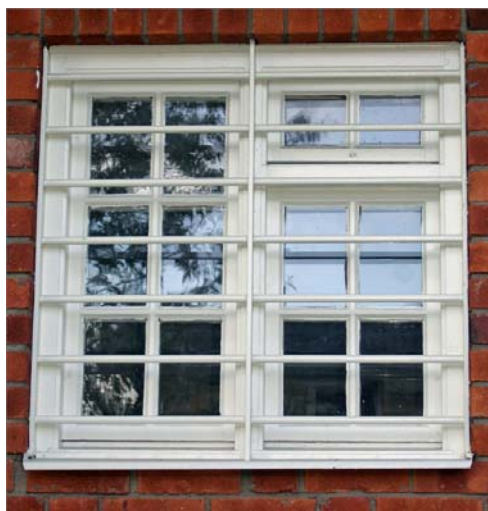
Ett av häktesfönstren på sydvästgaveln.
Nbm acc.nr 2006:158:24

På västfasadens nedre plan sitter kvadratiska, småspröjsade fönster försedda med vitmålade stångaller. Två likadana fönster finns också på sydfasaden och vittnar om häktet som finns i denna del av byggnaden. På platsen för tingssalen på sydfasaden finns en smäcker balkong med vitmålat järnräcke och plan i armerad betong, ytterst förstärkt av en järnbalk. Den spröjsade balkongdörren flankeras av fyra höga fönster, horisontellt delade i två lufter. På östfasaden finns bland annat större enlufts-fönster med dekorativ spröjsning på övre plan. Byggnaden har en låg sockel klädd med betongsten. Rektangulära källarfönster i sockelhöjd är placerade på öst- och sydfasaderna.
